## OPERATION DE CONSTRUCTION DE LOGEMENTS

21 Boulevard d'Encore – Saint Gaudens (31800)

### DIAGNOSTIC CHIROPTEROLOGIQUE

Réf : 116143 PI ESP RENARD

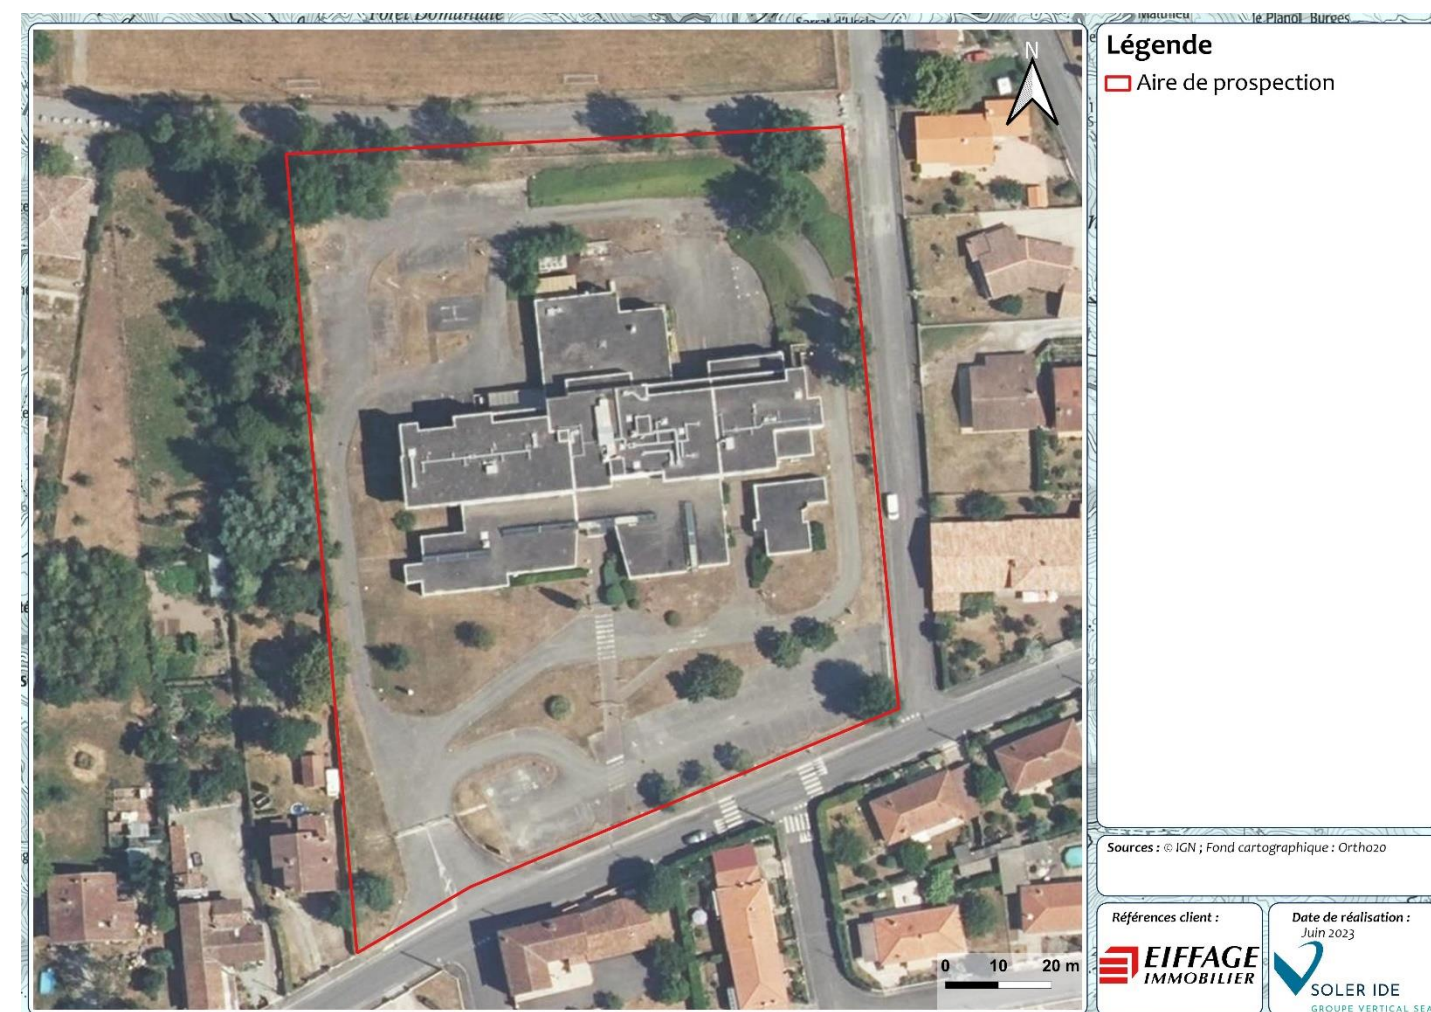
Figure 1 : Aire de prospection des bâtiments

L'aire d'étude comporte un grand bâtiment abritant une ancienne clinique sur plusieurs niveaux.

L'ensemble du bâtiment a été prospecté à l'aire d'une lampe puissante afin de détecter d'éventuels gîtes potentiels.

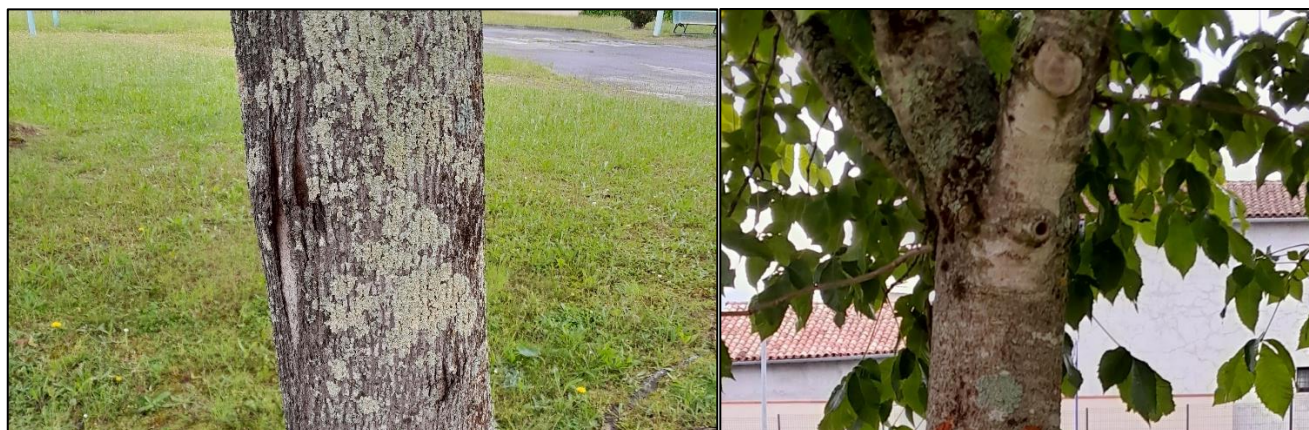
Plusieurs arbres ont été identifiés en tant que gîte potentiel pour les chiroptères. Certains comportaient de petites cavités ou des décollement d'écorces. Comme évoqué dans les limites méthodologiques, le diagnostic des arbres n'ayant pu être exhaustif, l'ensemble de ces derniers ont été considérés comme étant favorables pour les chiroptères.

Figure 2 : Exemple de décollement d'écorce identifié (à gauche) et de petite cavité (à droite)

Les arbres favorables devront être conservés.

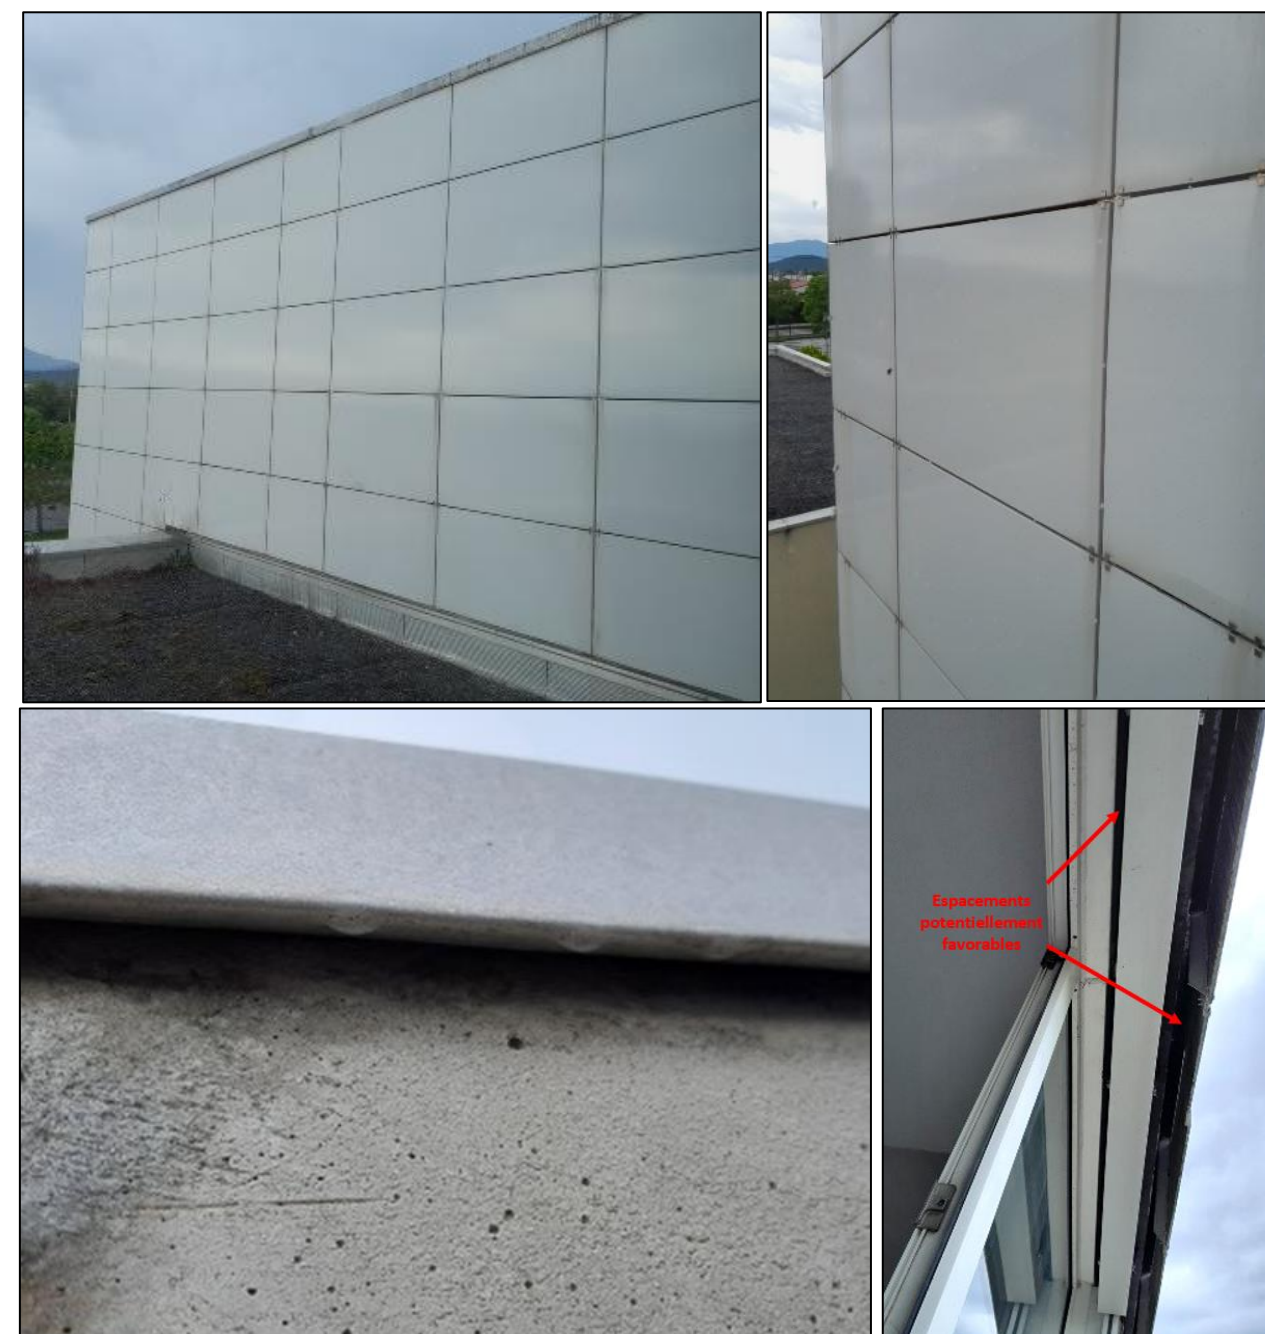
L'extérieur des bâtis présente peu de potentialité en gîtes. En effet, les façades sont bien jointées et les toitures sont constituées de toits terrasse. Seuls les replis de couvertines et certains bardages de type « carrelage », comportant des espacements, constituent des gîtes potentiels. Cependant, aucune trace de présence n'a été relevée en dessous de ces derniers au niveau des façades. Les espacements au-dessus des fenêtres ainsi qu'en dessous des couvertines au niveau des fenêtres peuvent également constituer des zones favorables. Néanmoins, là encore, aucun indice de présence n'a été relevé.

Figure 3 : Espacements entre les bardages (en haut) et au niveau des replis de couvertines (en bas à gauche) et espacements au niveau des fenêtres et des couvertines au-dessus de ces dernières (en bas à droite)

Une grande vigilance devra être observée lors du retrait éventuel des couvertines et des bardages favorables. En cas de découverte d’individus, l’association agréée la plus proche devra être contactée afin d’effectuer un sauvetage.

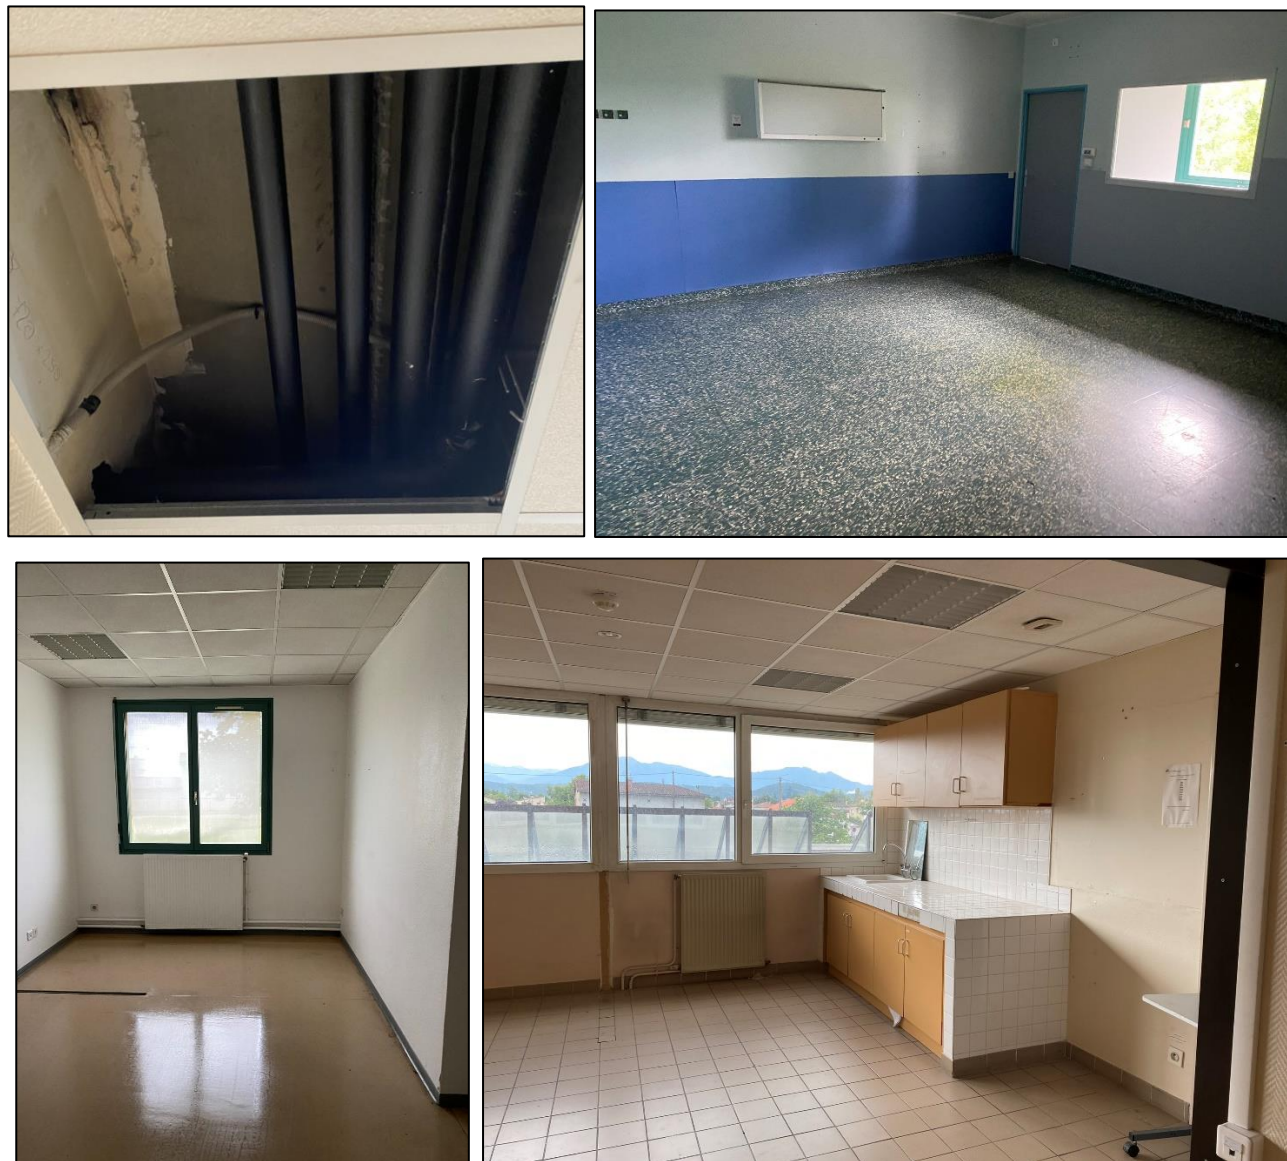
L'intérieur des bâtis ne semble pas présenter de potentialité en gîtes, en effet, les bâtiments sont totalement hermétiques et calfeutrés suite à plusieurs intrusions. La plupart des surfaces présentes sont lisses et dépourvues d'interstices et la majorité des pièces comportent des fenêtres et sont donc trop lumineuses pour être colonisées par les chiroptères. Enfin, les faux plafonds ne sont pas favorables car entièrement hermétiques et composés de béton.

Figure 4 : Illustration des faux-plafonds (en haut à gauche) et de quelques pièces de l'ancienne clinique visitée (en haut à droite et en bas)

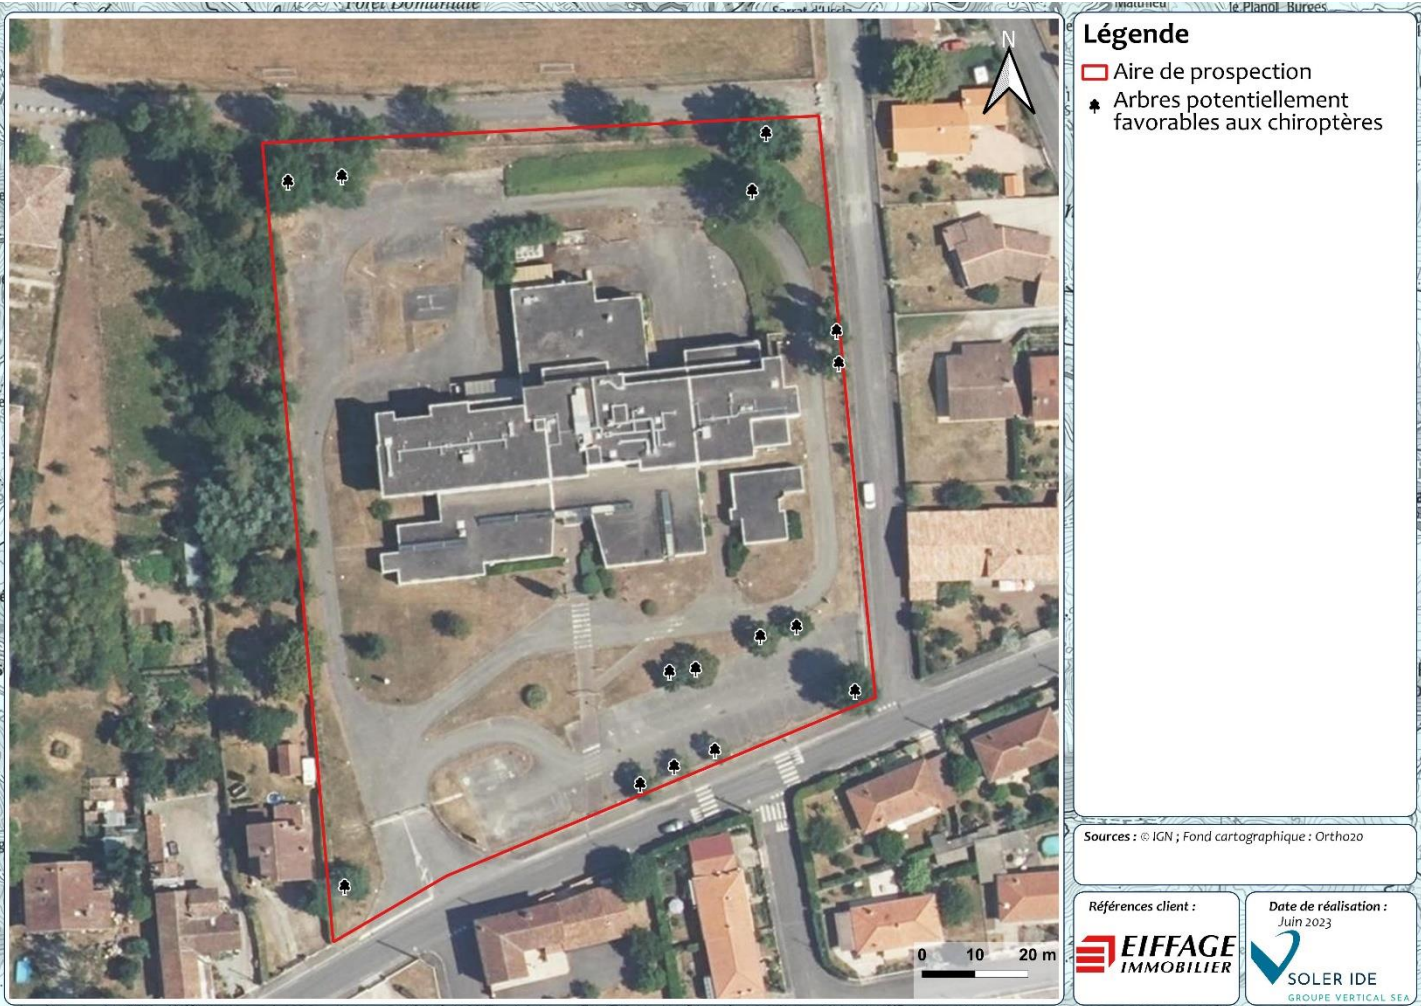
Le site d’étude semble peu attractif pour les chiroptères et présente peu de potentialités en gîtes. Aucun individu ni aucune trace de présence n’y ont été inventoriés. Seuls les arbres ont été considérés dans leur ensemble comme étant favorables au vu du manque d’exhaustivité de leur prospection et de la présence de quelques décollement d’écorces et petites cavités.

Figure 5 : Arbres potentiellement favorables aux Chiroptères

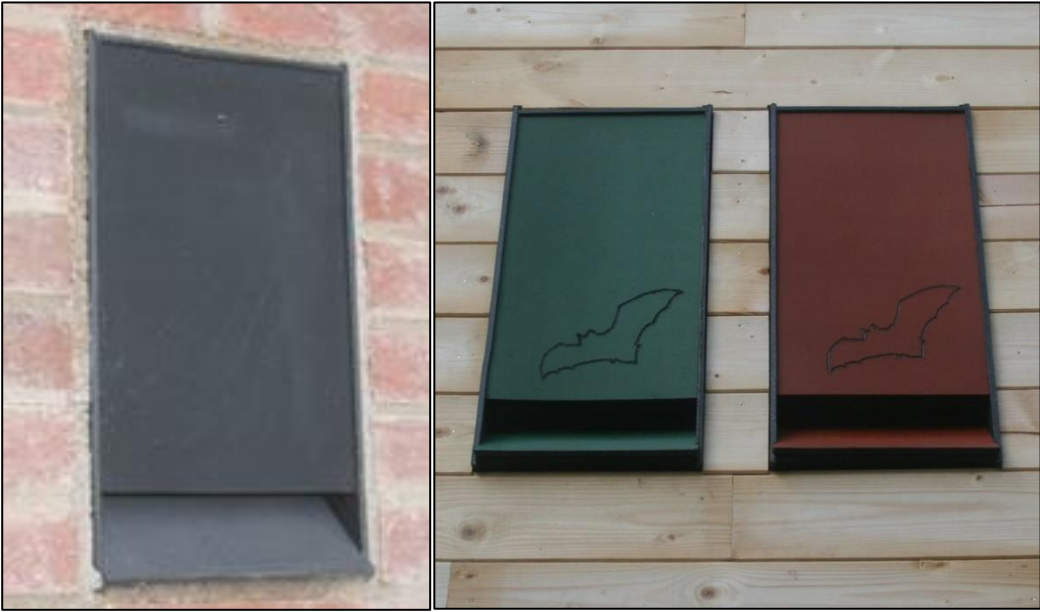
Figure 6 : Gîtes à chiroptères encastrables – source : Wildcare

Etant donné que le projet concerne la rénovation de l’ancienne clinique en logements, des gîtes artificiels à chiroptères pourront être installés au sein même des façades (gîtes encastrables) ou fixés aux façades. Afin de multiplier le nombre des futures espèces potentielles sur le site, il est recommandé d’installer à la fois des gîtes à fente et des gîtes à cavités. Le gîte doit être placé en hauteur entre 3 m et 5 m. L’orientation idéale est sud-ouest/sud-est.
